Rapid Assessment Terhadap Kerusakan Bangunan Akibat Erupsi Merapi Tahun 2010

Any J.,^{1,2} Widodo B.,¹ Ribut L.,² Hamidin,² dan Evi O.²

¹Jurusan Teknik Lingkungan FTSP UII; ²Pusat Studi Lingkungan (PSL) UII
email: widodo.brnto@gmail.com

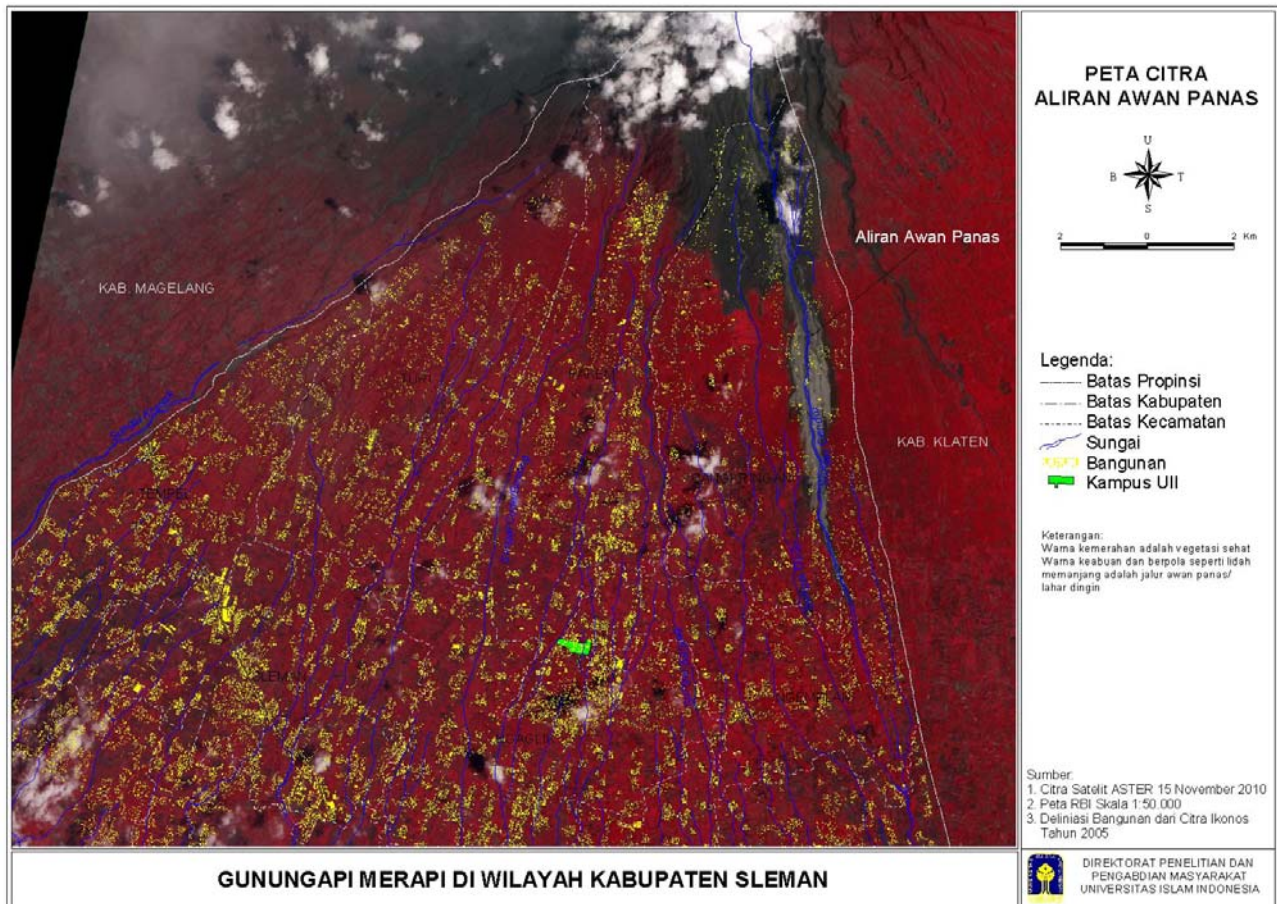
Gambar 2. Peta Aliran Awan Panas Gunungapi Merapi 2010 dan Bangunan yang Diterjang

Berdasarkan hasil dari interpretasi Citra ASTER perekaman tanggal 15 November 2010 dapat dilihat bahwa awan panas hasil Erupsi Merapi Tahun 2010 menyusup ke bawah melalui Sungai Gendol dan menerjang beberapa desa di Kecamatan Cangkringan dan sebagian kecil Kecamatan Ngemplak, Kabupaten Sleman yang dilaluinya (Gambar 2). Salah satu dampak primer yang ditimbulkan adalah kerusakan bangunan. Beberapa wilayah yang terkena dampak ini antara lain: Setengah dari wilayah Desa Umbulharjo, Sebagian besar dari wilayah Desa Kepuhharjo, Sebagian besar dari wilayah Desa Glagahharjo, Sebagian kecil dari wilayah Desa Wukirsari, dan Sebagian kecil dari wilayah Desa Argomulyo.

Berdasarkan Tabel 1 diketahui bahwa jumlah bangunan rusak terbanyak berada di Desa Kepuhharjo dan Glagahharjo dan kerusakan paling sedikit dialami bangunan-bangunan di Desa Argomulyo. Bangunan yang mengalami kerusakan tersebut meliputi rumah penduduk dan fasilitas lain, seperti

Masjid 7 buah, Sekolah 5 buah, Puskesmas 1 buah dan Balai Desa 1 Buah. Kerusakan yang diakibatkan hampir semua berkategori berat, kalau pun ada yang masih kelihatan berdiri tapi secara struktur sudah rapuh dan tidak layak huni. Semua bangunan yang rusak harus direkonstruksi yang baru.

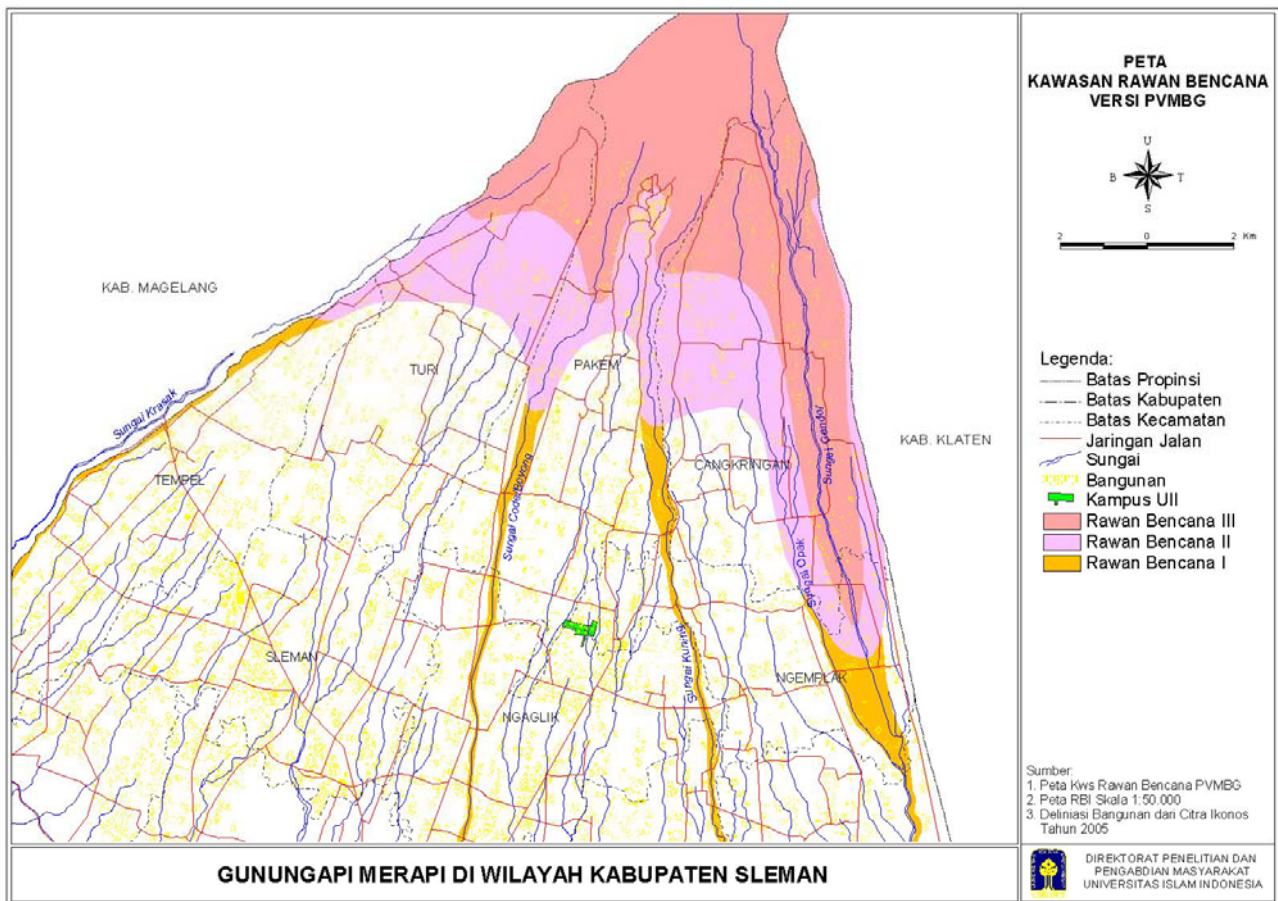
Gambar 3. Peta Kerawanan Bencana Merapi dan Bangunan yang Dilingkupi

Analisis dilakukan dengan melakukan tumpang susun antara Peta bangunan dengan Peta kawasan rawan bencana. Analisis ini menghasilkan jumlah bangunan yang berada di zona rawan bencana, baik rawan bencana III, II dan I. Hasil tumpang susun tersebut sebagaimana tersaji pada Tabel 2 dan Gambar 3.

Analisis di atas menggambarkan potensi kerusakan bangunan yang akan terjadi apabila wilayah rawan bencana III masih dihuni kembali setelah erupsi 2010. Berdasarkan Tabel 2 terdapat potensi kerusakan hingga kehancuran bangunan sekitar 9330 buah. Kondisi ini menunjukkan potensi kerusakan yang besar. Oleh karena itu rekomendasi agar wilayah rawan bencana III tidak didirikan bangunan perlu ditindaklanjuti oleh pihak terkait.

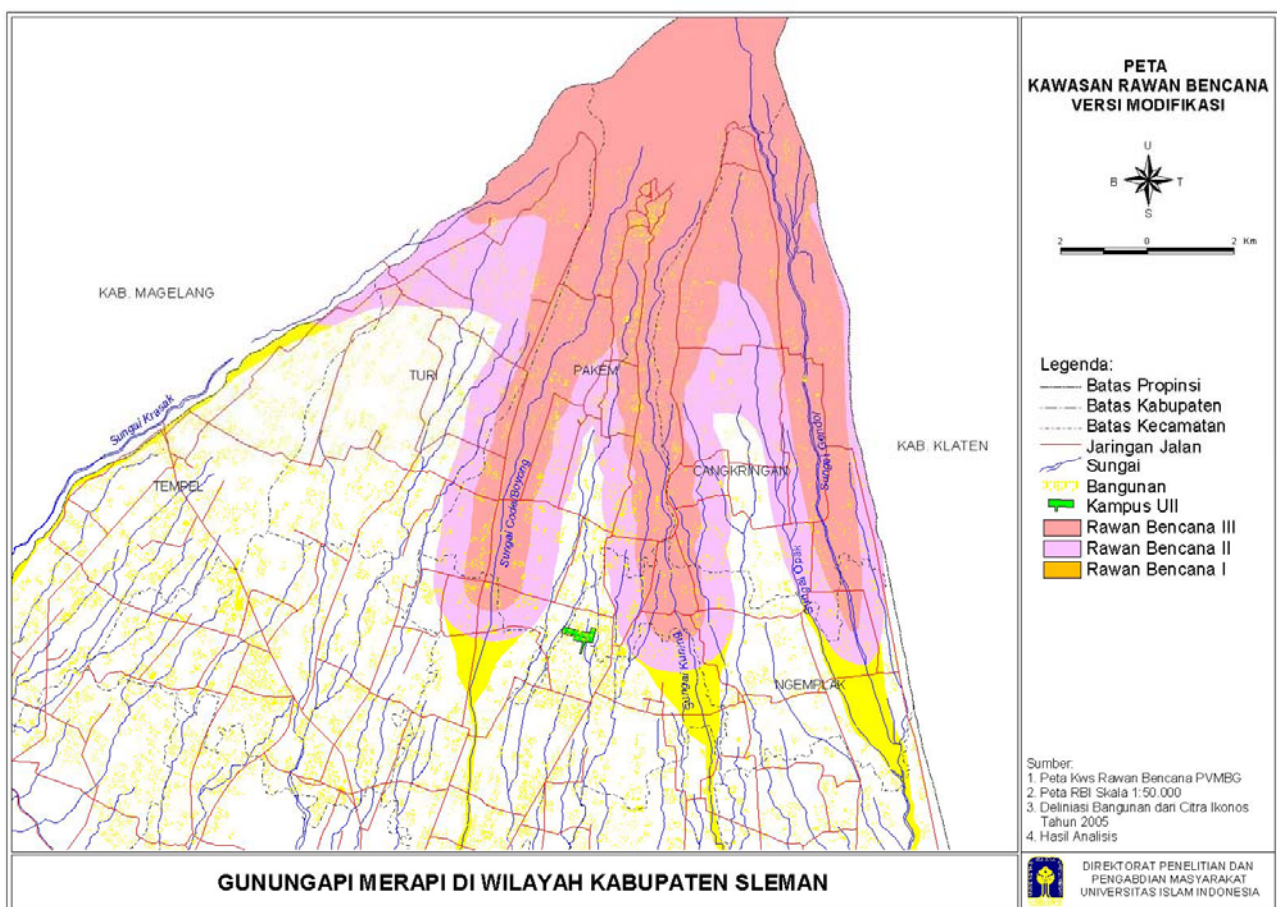
Gambar 4. Peta Rawan Bencana Merapi Modifikasi Peneliti dan Bangunan yang Dilingkupi

awan panas melalui jalur Sungai Boyong/Code, kemudian pada tahun-tahun sesudahnya meluncur ke arah Sungai Gendol dan terakhir Tahun 2010. Dengan berbekal data tersebut dibuat pengandaian arah luncuran lava (awan panas) tidak hanya mengarah ke Sungai Gendol namun dengan kekuatan yang sama/lebih besar mengarah ke Sungai Code maupun Sungai Kuning. Model yang digunakan adalah mereferensi kejadian luncuran awan panas Tahun 2010 dan juga data kawasan rawan bencana versi PVMBG, dimana terlihat bahwa luncuran awan panas sampai menjangkau jarak ± 16 km dari puncak Gunung Merapi dan mengikti alur sungai. Untuk kiri-kanan sungai yang masih terdampak awan panas berkisar ± 700 m dari as sungai. Pendekatan di atas menghasilkan model seperti terlihat pada Gambar 4.

Data hasil simulasi kawasan rawan bencana ditumpangsusunkan dengan data bangunan yang ada untuk mengetahui berapa jumlah bangunan yang masuk kawasan rawan bencana. Posisi Kampus UII dalam hal ini berada di zona aman pada peta simulasi yang dibuat secara over estimate ini. Berdasarkan peta rawan bencana versi PVMBG wilayah kampus UII berada di zona aman berjarak sekitar 1,5 – 2 km dari zona bahaya I, sedangkan berdasarkan peta ini berada di zona aman dengan jarak sekitar 600 - 900 m dari zona bahaya II.
