TINGKAT LIVABILITAS SEBAGAI ARAHAN PENATAAN CITY WALK KORIDOR JALAN SUPRAPTO KOTA BENGKULU

Keywords: Ruang Jalan, Livabilitas, City Walk

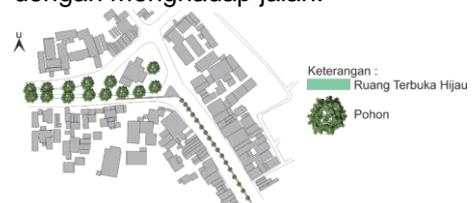
Gambar 5.6 : vegetasi yang ada di Jalan Suprpto

Di area penggal jalan 1 tidak terdapat ruang terbuka publik. Pada penggal ini padat dipenuhi dengan bangunan komersial dan mixuse dengan menghadap jalan.

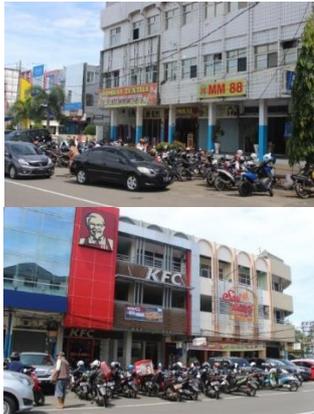
Gambar 5.7 : Aktivitas pada penggal 1 yang paling tinggi

Dari hasil amatan terhadap waktu aktivitas menunjukkan bahwa aktivitas paling tinggi terjadi pada Siang yang dilakukan oleh visitor. Aktivitas paling tinggi oleh visitor ini terjadi sekitar pukul 12.00-13.00 wib.

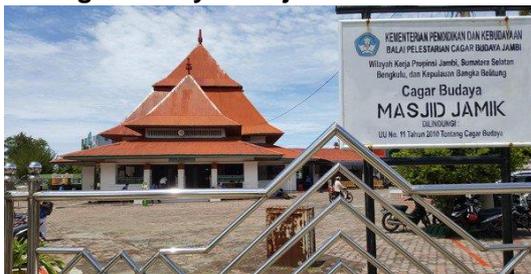
Gambar 5.9 : Masjid Jamik

Masjid jamik ini merupakan tempat wisata sejarah yang memiliki nilai budaya yang tinggi. Aktivitas pada masjid ini tidak hanya ramai pada saat waktu sholat saja, tetapi juga ramai pada sore hari yang di gunakan visitor untuk duduk-duduk santai menunggu waktu maghrib di halaman masjid.

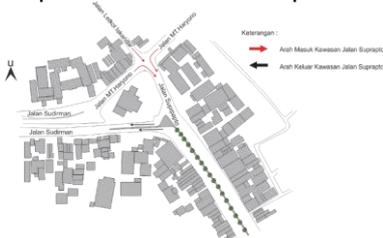
Gambar 5.14 : Akses Menuju Kawasan Jalan Suprpto Penggal Jalan 1

Aksesibilitas pada penggal jalan 1 merupakan gerbang masuk kawasan dari Jalan MT. Haryono dan Jalan Letkol Iskandar menuju Jalan Suprpto yang menjadi akses utama menuju kawasan ini. Jalan masuk kawasan ini diawali dengan salah satu generator yaitu Masjid Jamik yang berada di sisi kiri jalan. Sehingga menjadi penarik pengguna jalan memasuki Jalan Suprpto. Kemudahan sirkulasi dan parkir pada penggal jalan 1 dengan kondisi jalan yang lebar dan memiliki parkir on street membuat pengguna jalan menjadi mudah untuk mencapai dan melewati tempat ini.

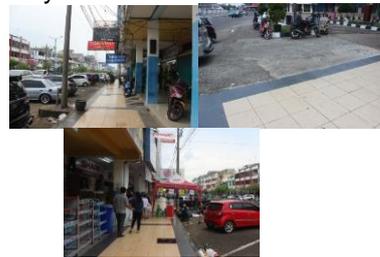
untuk akses pejalan kaki masih terdapat jalur pedestrian yang terputus dan tidak memiliki ram. Hal ini membuat pejalan kaki merasa tidak nyaman melewatinya, sedangkan untuk pengguna disabilitas kesulitan untuk melewati jalur pedestrian yang tidak memiliki ram dan jalur khusus. Pada jalur pedestrian juga terdapat barang dagangan yang diletakkan menghalangi pejalan kaki menggunakan jalur pedestrian. Tidak hanya barang dagangan yang mengganggu akses pejalan kaki juga terdapat motor parkir di atas jalur pedestrian yang dilakukan oleh pemilik toko dan karyawan toko.

Gambar 5.15 : parkir motor di jalur pedestrian, jalur pedestrian yang terputus, dan barang dagangan yang diletakkan pada jalur pedestrian.

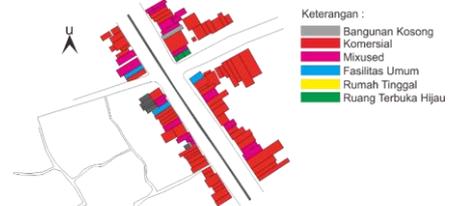
Gambar 5.20 : Fungsi Bangunan pada Penggal Jalan 2

- a. Mixuse : 18 blok
- b. Komersial : 40 blok
- c. Fasum : 3 blok
- d. Ruang terbuka Hijau : 2 area
- e. Bangunan Kosong : 3 blok

sial. Fungsi berbatasan dengan jalan berupa komersial dan mixuse. Pada penggal jalan ini orientasi bangunan menghadap jalan. Pada penggal jalan 2 ini terdapat ruang terbuka hijau pada node sebelah timur jalan yang menjadi penghubung Jalan Suprpto dengan pusat perbelanjaan yang berjarak 200 meter dari Jalan Suprpto.

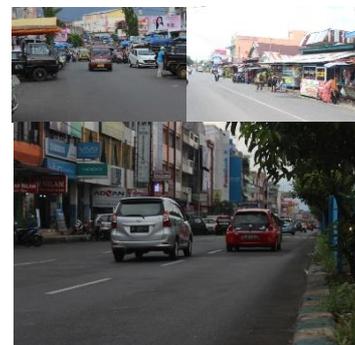
Gambar5.26 : kondisi Aktivitas-movement pada panggaj jalan 2

Aktivitas bergerak di kawasan panggaj jalan 1 didominasi oleh aktivitas passer-by. Pengguna jalan passer-by menjadikan jalan ini sebagai akses menuju Pusat Perbelanjaan yang berada didekat Jalan Suprpto, sekolah yang berada di kebun geran, tempat kerja, dan tempat wisata lainnya. Moda transportasi yang digunakan berupa Mobil, Motor, dan angkutan umum. Juga terdapat pengunjung yang berjalan-jalan di jalur pedestrian.

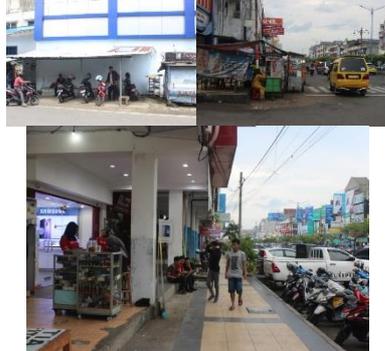
Gambar 5.27 : kondisi Aktivitas Non-Movement pada penggal jalan 2

Aktivitas Non-movement di panggaj jalan 2 ini terdapat pangkalan ojek

dan tempat angkutan umum menunggu penumpang serta ada beberapa pejalan kaki yang beristirahat duduk di jalur pedestrian.

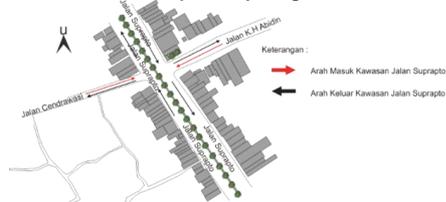
Gambar 5.28 : Akses di Penggal Jalan 2

Aksesibilitas pada penggal jalan 2 merupakan bagian dari tengah Jalan Suprpto yang memiliki 2 node besar yang menghubungkan Jalan Suprpto dengan pusat perbelanjaan dengan melewati Jalan K.H Abidin dan kebun geran dengan melwati Jalan Cendrawasi. Pada penggal jalan 2 memiliki akses jalan yang mudah untuk dilewati dengan memiliki lebar jalan yang lebar.

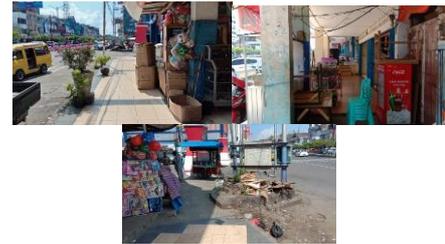
untuk akses pejalan kaki masih terdapat jalur pedestrian yang terputus dan tidak memiliki ram. Hal ini membuat pejalan kaki merasa kurang nyaman melewatinya, sedangkan untuk pengguna disabilitas kesulitan untuk melewati jalur pedestrian yang tidak memiliki ram dan jalur khusus. Pada jalur pedestrian juga terdapat barang dagangan dan PKL yang diletakan menghalangi pejalan kaki menggunakan jalur pedestrian. Tidak hanya barang dagangan yang mengganggu akses pejalan kaki juga terdapat motor parkir diatas jalur pedestrian yang dilakukan oleh pemilik toko dan karyawan toko.

Gambar 5.29 : parkir motor di jalur pedestrian, jalur pedestrian yang terputus, dan barang dagangan yang diletakan pada jalur pedestrian.

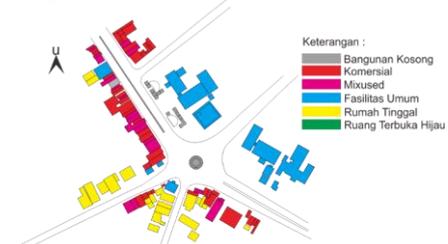
Gambar 5.34 : Fungsi Bangunan pada Penggal Jalan 3

- Mixuse : 14 blok
- Komersial : 28 blok
- Fasum : 5 blok
- Ruang terbuka Hijau : 1 area
- Bangunan Kosong : 3 blok

Kawasan didominasi bangunan komersial. Pada penggal ini terdapat ruang terbuka publik yang cukup luas yang difungsikan sebagai tempat berinteraksi sosial dan tempat bermain, tidak hanya itu penggal jalan ini juga terdapat fasilitas WIFI gratis yang disediakan pemerintah sebagai daya tarik tempat ruang terbuka publik. Orientasi bangunan pada penggal ini seluruhnya menghadap Jalan.

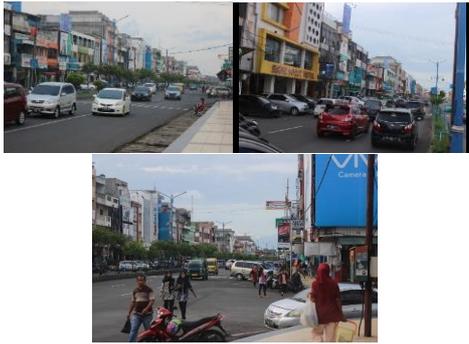
Gambar 5.40 : kondisi Aktivitas-movement pada penggal jalan 2

Aktivitas bergerak di kawasan penggal jalan 3 didominasi oleh aktivitas passer-by. Pengguna Jalan passer-by menjadikan Jalan ini sebagai akses menuju Pusat Perbelanjaan yang berada didekat Jalan Suprpto, tempat kerja, dan tempat wisata lainnya. Moda transportasi yang digunakan berupa Mobil, Motor, dan angkutan umum. Juga terdapat pengunjung yang berJalan-Jalan di jalur pedestrian dan badan Jalan. Penggal jalan 3 ini merupakan gerbang masuk ke kawasan Jalan Suprpto, terutama yang menghubungkan dengan 4 Jalan yaitu Jalan Basuki Rahmat, Jalan S. Parman, Jalan Fatmawati, dan Jalan Soekarno-Hatta. Selain itu juga terdapat Jalan penghubung ke pusat perbelanjaan yaitu Mega Mall, Pasar Tradisional Modern, dan Pasar minggu.

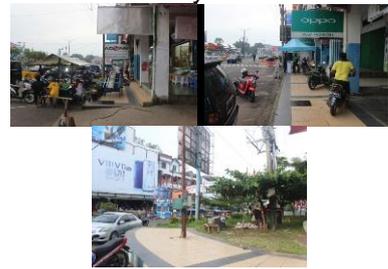
Untuk akses pejalan kaki masih terdapat jalur pedestrian yang terputus dan tidak memiliki ram. Hal ini membuat pejalan kaki merasa kurang nyaman melewatinya, sedangkan untuk pengguna disabilitas kesulitan untuk melewati jalur pedestrian yang tidak memiliki ram dan jalur khusus. Pada jalur pedestrian juga terdapat barang dagangan dan PKL yang diletakan menghalangi pejalan kaki menggunakan jalur pedestrian. Tidak hanya barang dagangan yang mengganggu akses pejalan kaki juga terdapat motor parkir diatas jalur pedestrian yang dilakukan oleh pemilik toko dan karyawan toko.

Gambar 5.43 : parkir motor di jalur pedestrian, jalur pedestrian yang terputus, dan barang dagangan yang diletakan pada jalur pedestrian.
