## PERBANDINGAN KERUSAKAN AKTUAL DAN PRAKIRAAN PADA BANGUNAN TEMBOK TANPA PERKUATAN AKIBAT GEMPA

*On April 18, 2018, an earthquake hit Banjarnegara Regency, Central Java. The quake was measured M4.4 at a depth of 4 km and caused damages to buildings in several villages within Kalibening District. Predicting future earthquake events is difficult. However, it is possible to estimate the potential damage caused by an earthquake event. FEMA has developed a methodology called HAZUS to evaluate the potential loss and damage caused by earthquakes. This study compared the actual damage to buildings subjected to the 2018 Banjarnegara earthquake with the estimated damage to buildings obtained using HAZUS. The real damage is obtained from the field survey, while the estimated damage is obtained from the HAZUS modeling. The object of this research is the unreinforced masonry low-rise buildings (URML) in Kasinoman Village, one of the villages that suffered the most subjected to the 2018 Banjarnegara Earthquake. The result of this study indicates the actual damage has a higher mean damage ratio (20.40 %) compared to the estimated damage (11.66%). HAZUS is developed according to the performance

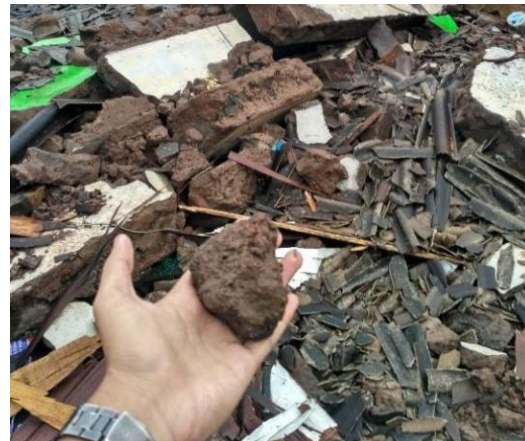
Gambar 2. Campuran beton yang kurang baik (Saputra & Faizah, 2019)

Selain sumber gempa yang dangkal, kerusakan bangunan di Kecamatan Kalibening juga terjadi karena bangunan-bangunan tersebut tidak dibangun sesuai kaidah bangunan tahan gempa (Saputra & Faizah, 2019). Sebagai contoh, beberapa bangunan di lokasi kejadian tidak menggunakan material dengan kualitas yang baik. Hasil pengamatan di lapangan menunjukkan terdapat kadar lumpur dalam agregat yang relative tinggi hal ini terlihat dari warna campuran beton yang gelap kecoklatan (Gambar 2). Di samping itu, hasil pengamatan di lapangan juga menunjukkan bahwa sistem struktur bangunan kurang menyatu. Hal ini dibuktikan dengan kegagalan sambungan (*joint*) yang terjadi (Gambar 3).

Penyebab terjadinya kerusakan pada bangunan-bangunan ini antara lain adalah penggunaan material yang memiliki kualitas kurang baik. Di tambah lagi rumah-rumah tersebut tidak memiliki perkuatan beton bertulang yang memadai seperti yang dijelaskan dalam Saputra & Faizah (2019). Akibatnya, bangunan bersifat getas sehingga ketika diguncang oleh gempa bangunan tersebut mengalami kerusakan bahkan roboh.

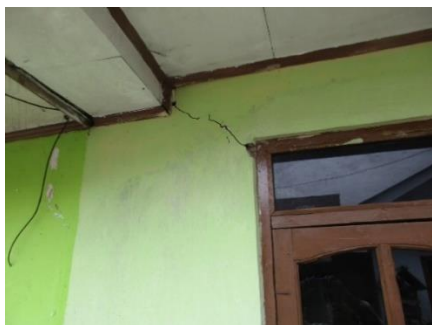
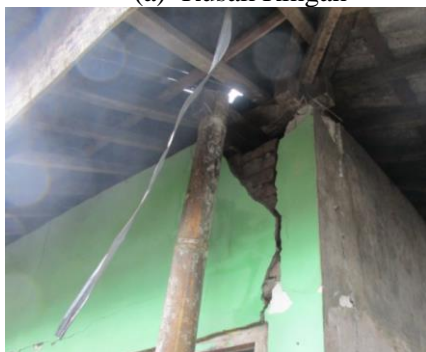
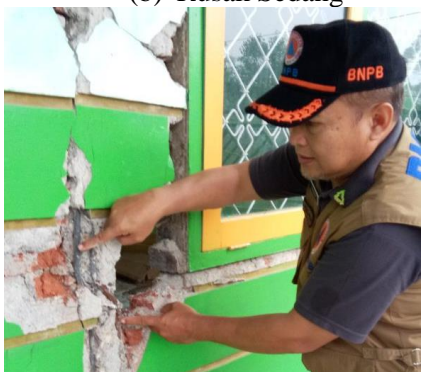
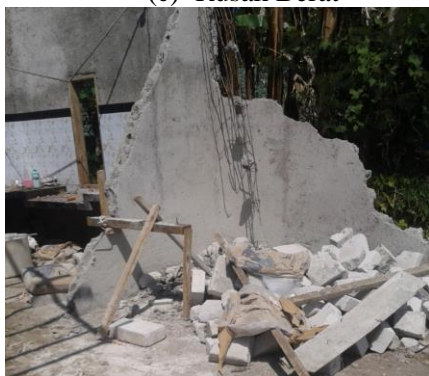
Gambar 4. Contoh kerusakan rumah di Desa Kasinoman

Tabel 2. Setelah dilakukan survey kerusakan terhadap bangunan tipe *URML* di Desa Kasinoman sesuai panduan kerusakan *HAZUS* didapatkan hasil sebagaimana ditunjukkan dalam Tabel 1. Contoh hasil pengamatan di lapangan dapat dilihat pada Gambar 4.

(a) Rusak Ringan

(b) Rusak Sedang

(c) Rusak Berat

(d) Runtuh

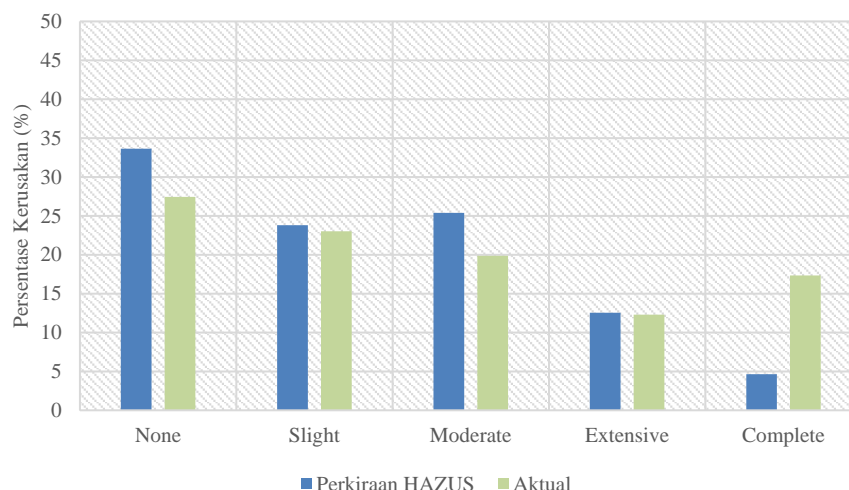
Gambar 7. Perbandingan kerusakan aktual dan perkiraan *HAZUS*

mulai dari tidak rusak, ringan, sedang, berat, dan roboh. Perbandingan antara keduanya disajikan dalam Gambar 7.

Dari Gambar 7 dapat dilihat bahwa untuk level kerusakan ringan dan berat terdapat selisih kurang dari 1% antara kerusakan aktual dan kerusakan perkiraan *HAZUS*. Untuk level kerusakan *none* dan *moderate* terdapat selisih 6,2% dan 5,5% dimana persentase kerusakan yang didapatkan dari estimasi *HAZUS* menunjukkan persentase yang lebih tinggi. Untuk level kerusakan roboh selisih antara kerusakan aktual dan perkiraan *HAZUS* menunjukkan nilai yang terbesar yakni 12,71% dimana persentase kerusakan aktual di lapangan lebih tinggi dibandingkan estimasi *HAZUS*.
