## Status Mutu Air Sumur Gali di Wilayah Kerja Enam Puskesmas Kabupaten Kulon Progo

Dug wells are a source of clean water used by the majority of the population in Kulon Progo Regency, Yogyakarta Special Region, Indonesia. Clean water must meet the requirements for water quality standards according to the Regulation of the Minister of Health of the Republic of Indonesia Number 32 of 2017. The purpose of this study was to determine the quality status of dug well water in the working area of 6 Health Centers of Kulon Progo Regency and study the effect of the physical condition of dug wells on the quality of the well water. Determination of water quality status is carried out using the pollution index method according to Permenkes Number 32 of 2017. The water quality data used is secondary data from the results of water quality inspection from the Technical Implementation Unit of the Health Laboratory Health Office of Kulon Progo Regency in 2021. Based on pollution index calculations, from 60 wells as samples for measuring water quality, there were 76.67% of wells with lightly polluted water quality status and 23.33% of wells with good water quality status. Based on observations of t

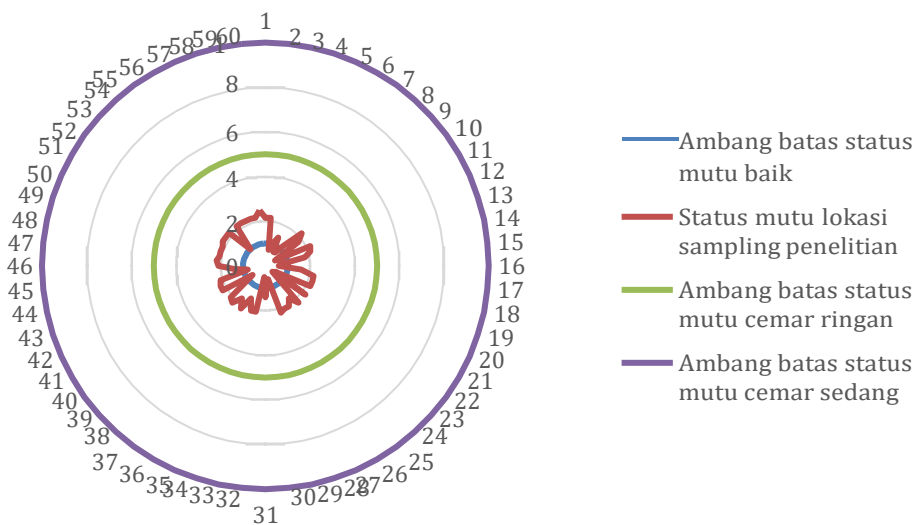
Gambar 1. Indeks pencemaran 60 sampel air sumur gali pada daerah penelitian

Tabel 8 menunjukkan bahwa 23,33% dalam status baik/memenuhi baku mutu air menurut Peraturan Menteri Kesehatan Republik Indonesia Nomor 32 Tahun 2017 (Anonim, 2017) dan 76,67% tercemar ringan. Gambar 1 menunjukkan indeks pencemaran pada daerah studi. Hasil penelusuran data sekunder, diperoleh bahwa status cemar ringan ini disebabkan terutama oleh nilai parameter bakteriologis yang melebihi baku mutu air pada sumur gali di lokasi sampling tersebut. Pencemaran oleh bakteri coliform ini kemungkinan disebabkan oleh konstruksi bangunan sumur gali yang meliputi lantai sumur, bibir sumur, dinding sumur, dan saluran pembuangan air limbah (SPAL) yang
