## Pengaruh Selip Terhadap Kerusakan Tanah Pada Kegiatan Pengangkutan Kayu Pinus Merkusi

**Yuniawati; Sona Suhartana**

### Abstrak

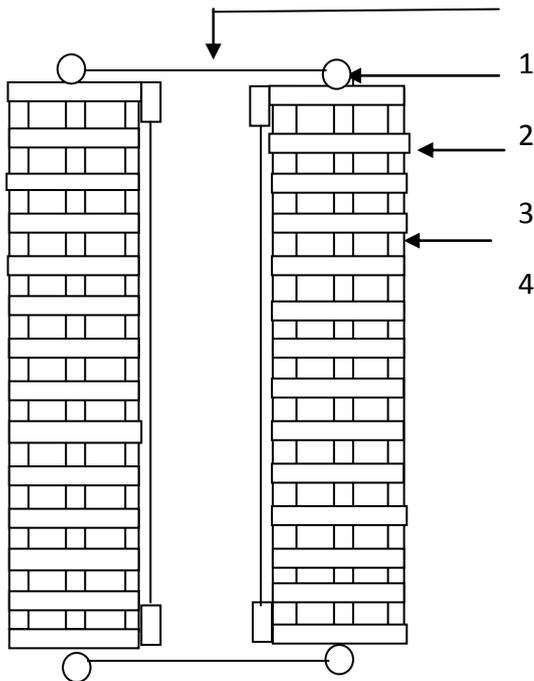
**Gambar 1.** Alat bantu logging pada jalan licin dari rangkaian besi kotak (pandangan atas)

1. Kawat penghubung diameter 12 mm panjang 110 cm
2. Cincin penghubung diameter 4 cm dari besi behel berdiameter 1 cm x 4 cm x 2 mm.
3. Jari-jari alat bantu dari besi kotak berukuran 4 cm x 4 cm x 4 cm x 4 cm dengan panjang 60 cm.
4. Kerangka alat bantu dibuat dari besi kotak ukuran 4 cm x 4 cm x 4 cm x 4 cm dengan panjang 200 cm.

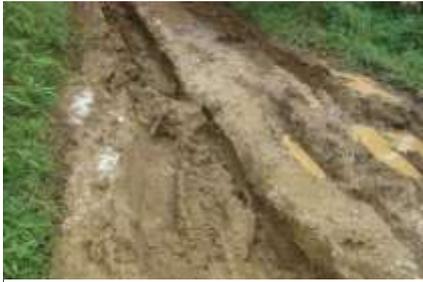
**Gbr 1.** Kondisi jalan angkutan kayu areal penelitian

Tekstur tanah pada areal penelitian adalah tanah lempung berliat. Tanah tersebut memiliki sifat apabila basah menjadi licin. Truk akan sangat sulit melintasi tekstur tanah lempung berliat pada saat licin dan basah. Menurut Kalsim dan Sapei (2003) selip roda yang terjadi akan menambah tenaga yang diperlukan untuk penarikan karena gaya horizontal yang diperlukan di atas permukaan tanah lebih besar. Kelunakan atau kelembekan tanah merupakan faktor yang dapat memperbesar deformasi tanah sehingga selip yang terjadi akan semakin besar.

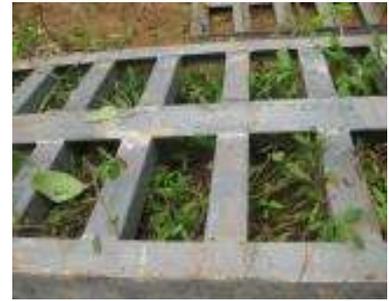
**Gbr 2.** Alat bantu rangkaian besi kotak

dikarenakan besi tersebut mencengkram ban truk pada saat supir tidak dapat mengendalikan laju truknya. Saat selip, salah satu roda truk akan terus berputar sedangkan roda yang lain diam di tempat. Supir akan melakukan menginjak gas secara terus menerus agar roda truk dapat melaju normal. Dengan penggunaan alat bantu, ban truk akan dicengkram, sehingga ban dapat berputar secara normal dan tidak berputar terus menerus di satu tempat. Dapat dikatakan, penggunaan alat bantu besi kotak yang di rangkai memperbesar traksi truk. Penambahan traksi pada ban truk dapat mengatasi gerakan roda yang berlebihan.

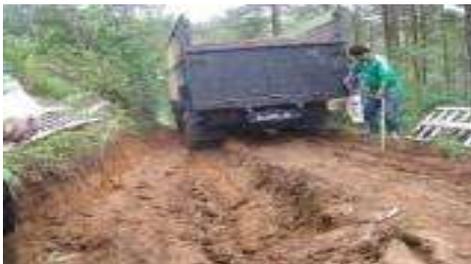
**Gbr 3.** Kedalaman tanah yang terbentuk saat tidak menggunakan alat bantu

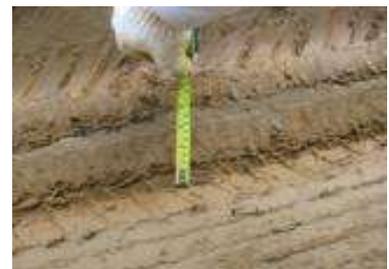
**Gbr 4.** Kedalaman tanah yang terbentuk dengan menggunakan alat bantu
