## **Pelestarian Lingkungan Candi dengan Memadukan Teknik Penanggulangan Banjir Studi Kasus Candi Blandongan di Kawasan Batujaya Kabupaten Karawang**

**Nuzuliar Rahmah**

Jurusan Arsitektur, Fakultas Teknik Sipil dan Perencanaan, Universitas Trisakti

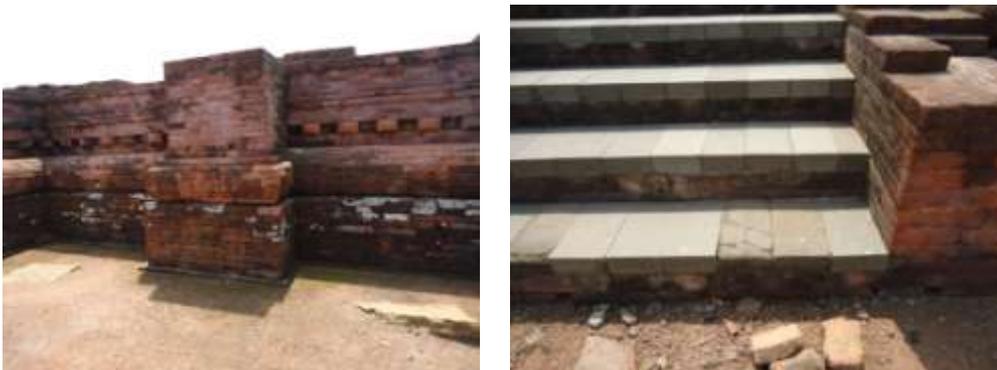
**Gambar 1.** Dinding setelah digali 1 meter dan tangga menuju stupa

Temuan pada candi blandongan di batujaya adalah: struktur fondasi bata berbentuk segi empat atau bujur sangkar yang masif dan membentuk dinding kotak dengan bagian dalam yang diisi urugan, berupa tanah atau pecahan bata yang dipadatkan

Struktur badan candi pada candi mengindikasikan adanya ruangan atau bilik candi (*garbha*) didalam badan candi, ditemukan lantai bilik terbuat dari plesteran stuko yang dicampur batu kerikil dan sedikit lapisan lepa (perekat) yang masih menempel di pasangan bata.

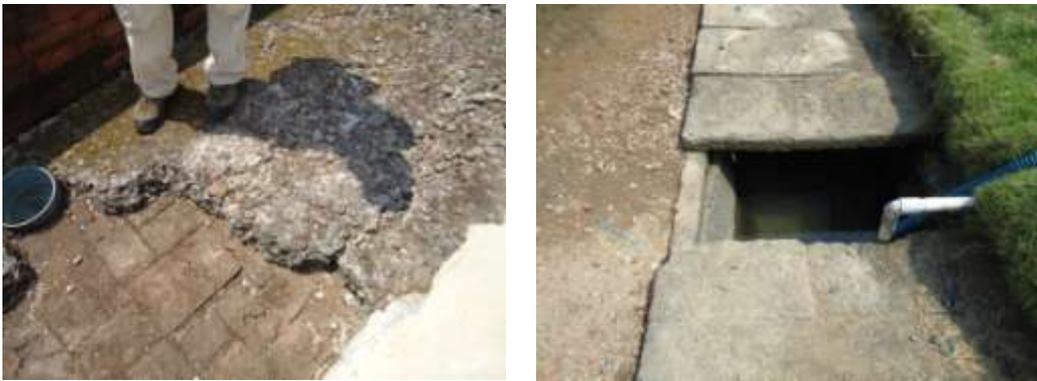
Kawasan situs Candi Blandonga memiliki topografi yang letaknya lebih rendah dari sungai Bekasi sehingga saat musim hujan air sungai naik maka sebagian lingkungan situs terendam untuk mengatasi permasalahan ini maka sekeliling candi dibuat cekukan untuk menampung air dan disudut sudut diletakan pompa untuk mengeluarkan air.

**Gambar 2.** Lubang saluran air dan saluran air sekeliling candi

atas kaki bangunannya. Susunan pemasangan bata pada bagian atas kaki bangunan tersebut berpola melingkar konsentrik (lihat Gambar 2)

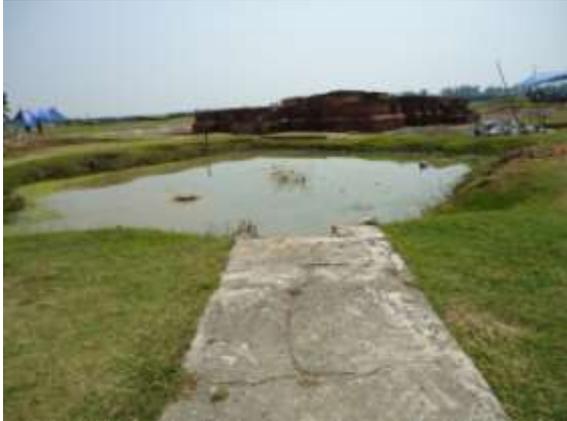
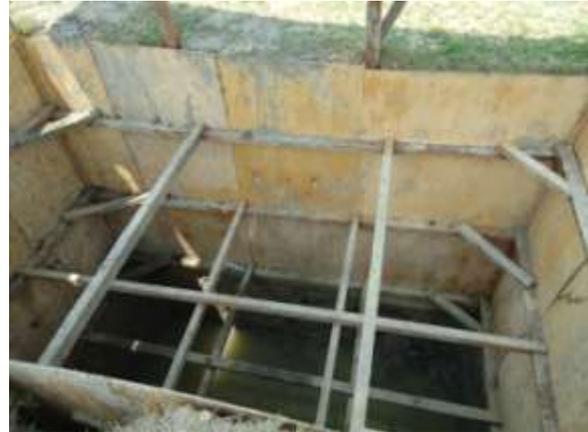
**Gambar 3.** Penampungan air Lubang penampungan air

1. Pembuatan selokan disekitar candi dan memiliki kedalam 2 meter dari permukaan tanah.  
Adapun lebar selokan sekitar 1 meter
2. Dibuat tanggul atau gundukan tanah disekeliling candi yang memiliki ketinggian 50 cm .  
Agar gundukan tersebut tidak longsor maka ditanami rumput dan tanaman menjalar
3. Membuat bak penampungan / kontrol disetiap sudut dimana memiliki ukuran 2m x 2m dengan kedalaman 2,5 meter gunanya untuk menampung air
4. Dibuat saluran dengan lebar 50 cm dimana air yang datang diarahkan ke penampungan.
5. Dengan menggunakan pompa pendorong air yang ada di bak penampungan dikeluarkan ke sawah .

6. Adapun bak penampungan mengikuti konstruksisama seperti bak resapan air dimana keempat dindingnya dibuat dengan beton dan dasarnya diletakkan sabuk kelapa dan batu kerikil.
7. Bak penampungan ditutup dengan beton
